Rasentraktor Kubota GR-Serie

Dankbarer Diesel-Dampfer

2007 ging Kubota im profi-Vergleichstest mit dem Rasentraktor GR 1600 II als Sieger hervor. Was aber ist von gebrauchten Rasenmähern der GR-Serie zu halten?

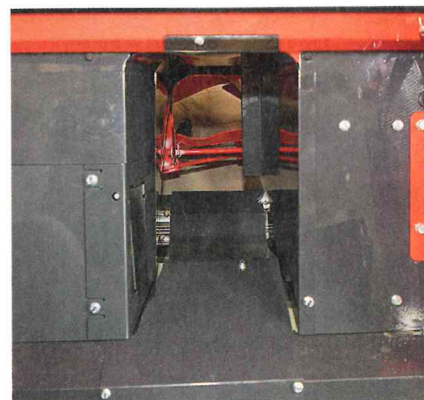
Der große Wurfkanal mit zwei Klappen zur Störungsbeseitigung von außen ist bis heute mustergültig für Mäher dieser Klasse.

Warum die GR-Serie für Kubota zum großen Wurf wurde, hat auch mit dem Wurfkanal zu tun. Tatsächlich ist dieser ungefähr 3,5-mal größer als bei Modellen des Wettbewerbs. Selbst bei nassem Gras verstopft er seltener.

Falls es doch mal dazu kommt, gibt es am Ein- und Ausgang des Kanals jeweils eine Klappe, die sich von außen betätigen lässt.

Die Blockade lässt sich so ohne Abbauen des mit Gras befüllten Fangkorbs beseitigen – große Klasse!

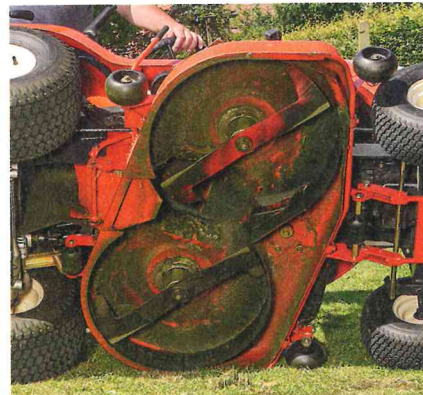
Die Mähmesser sind beim GR 1600 II versetzt angeordnet. Beim Zusammenstoß mit einem Stein kollidieren die Messer nicht.

aushebung sowie ein breiteres Mähwerk mit drei Messern und 122 cm Schnittbreite. Das Deck beim GR 1600 II hat zwei versetzt angeordnete Messer mit 107 cm Schnittbreite.

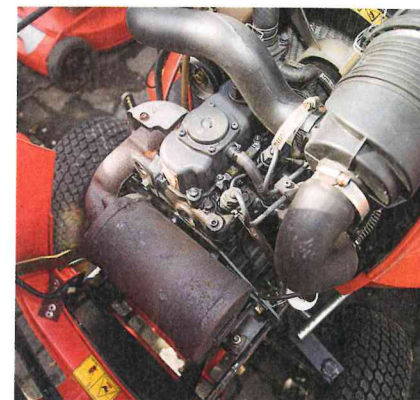
Respekt: Auch nach 3420 Betriebsstunden läuft dieser Zweizylinder-Diesel problemlos. Fotos: Tovornik, Zäh

zu finden sind, spricht für den als zuverlässig geltenden Diesel. So ernteten wir auf die Frage, wie aufwändig eine Reparatur des Dieselmotors sei, oft nur ein Schulterzucken – weil sich der Mechaniker nicht an eine Reparatur eines im Rasentraktor verbauten Dieselmotors erinnern konnte. Und ein Verkäufer hätte nicht mal ein Problem damit gehabt, für den Motor eines GR 1600 mit 3420 Betriebsstunden zu garantieren.

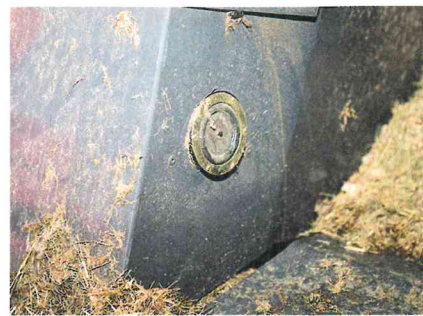
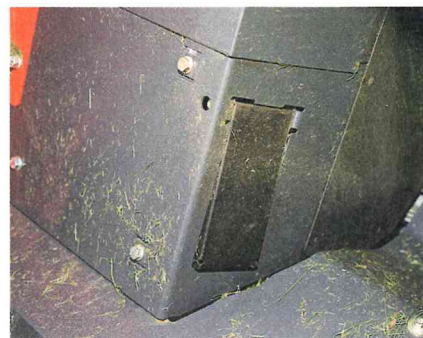
Bis 2010 bestimmte eine Membran (oberes Foto) im Wurfkanal den Füllstand im Korb per Überdruckmessung. Seit 2011 ersetzt eine einstellbare Druckplatte die Membran.

Nicht so toll war hingegen die Füllstandskontrolle mit der bis 2011 verbauten Membran. Besser, nachrüst- und einstellbar ist der neue Korbfüllstandsensor in Form einer Druckplatte im Wurfkanal.

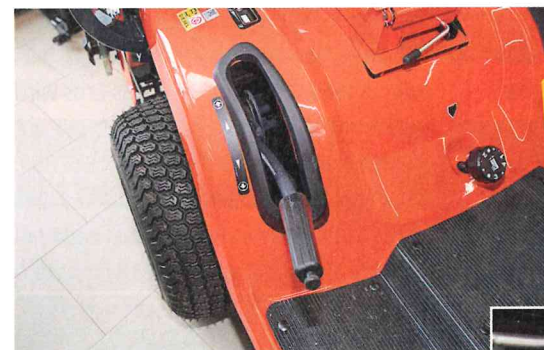
Ist beim GR 1600 II das Ausheben des Mähdecks auf den letzten Zentimetern schwergängig, liegt oft ein Einstellfehler vor.

Hebel für die Mähdeckaushebung schwergängig. Wie sich herausstellen sollte, waren bei der Testmaschine die Verschraubungen am Parallelogramm zu fest angezogen. Trotz Federunterstützung glich so das Ausheben des Mähdecks einem Krafttraining im Fitnessstudio. Nach einem kurzen Werkstattaufenthalt mit Lösen der Schrauben waren seinerzeit die genannten Probleme wie weggeblasen.

Warum wir dies hier erwähnen? Bei unserer Recherche haben wir alte und neue GR-Modelle unter die Lupe genommen – und immer wieder festgestellt, dass die Mähwerkkaushebung unverändert schwergängig ist. Dabei sicherte uns Kubota seinerzeit zu, die besagten Schrauben künftig weniger fest anzuziehen. Deshalb hier auch an Besitzer eines GR 1600 II ein Tipp:

Seien Sie hartnäckig und lassen Sie das Parallelogramm einstellen. Trotz des beachtlichen Gewichts von 75 kg geht dann das Ausheben per Handhebel sehr leicht.

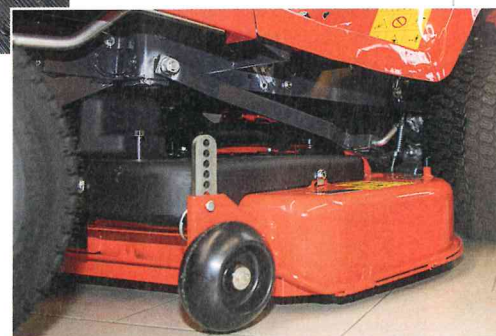
Grund für das schwergängige Ausheben sind zu stramm angezogene Schrauben am Parallelogramm, an denen das Mähdeck aufgehängt ist.

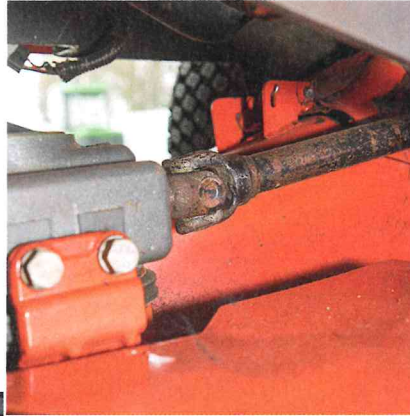
Der Primärtrieb des Mähdecks per Kardan ist wenig problematisch – will aber regelmäßig geschmiert sein!

Das aus 6 mm dickem Blech gefertigte Mähdeck weist ebenfalls ein paar Besonderheiten auf. So erfolgt der Primärtrieb nicht per Riemen, sondern über eine Kardanwelle. Schleifende und durch Überhitzung gerissene Riemen sucht man hier vergeblich. Der Schmiernippel dieses Antriebs will jedoch gepflegt werden, damit die Schiebeverzahnung mit Keil und Nut gangbar bleibt und so die Lager am Getriebe keinen Schaden nehmen.

achten. Im US-Werk hatte man die Welle über einen längeren, nicht definierten Zeitraum verkehrt herum eingebaut. Die Folge davon war eine zunächst kaum wahrnehmbare Unwucht, die aber in Kombination mit einer nachlässigen Schmierung der Gelenkwelle besagte Schäden an der Getriebeeingangswelle hervorrufen kann.

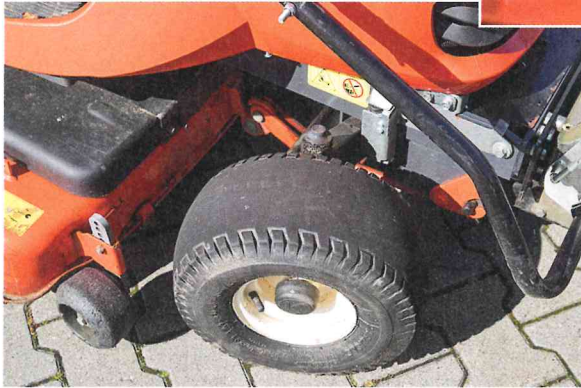
Ein gut 100 Euro teurer Ersatzreifen ist hier wohl das geringere Problem: Die angebaute Kehrmaschine hat den GR 1600 II sichtbar strapaziert.

Wenn Hersteller von Anbaugeräten Kehrbesen für den GR-Mäher anbieten, ist dagegen erst einmal nichts einzuwenden. Doch ist hier auf die Einhaltung der zulässigen Achslast zu achten. So waren bei einem Modell mit weniger als 600 Betriebsstunden die Achsen bereits massiv eingelaufen, wodurch die Räder schief standen.

Die profillosen Reifen waren ein untrügliches Zeichen für Belastungen, die über das übliche Maß hinausgingen. Dass es bei solchen Mähern allein mit einem Satz neuer Reifen für rund 500 Euro getan ist, darf hier bezweifelt werden.

Bei gebrauchten Mähern mit angebautem Kehrbesen ist entsprechend Vorsicht geboten. Wenn es unbedingt eine Maschine mit Kehrbesen sein muss, dann besser gleich bei einem Neufahrzeug. Übrigens: Kubota selbst bietet für den GR 1600 II als Zubehör nur ein Schneeschild und ein Streugerät an.
